AVANCE DE PROYECTO SEPTIEMBRE 2025

“EL RANCHO”

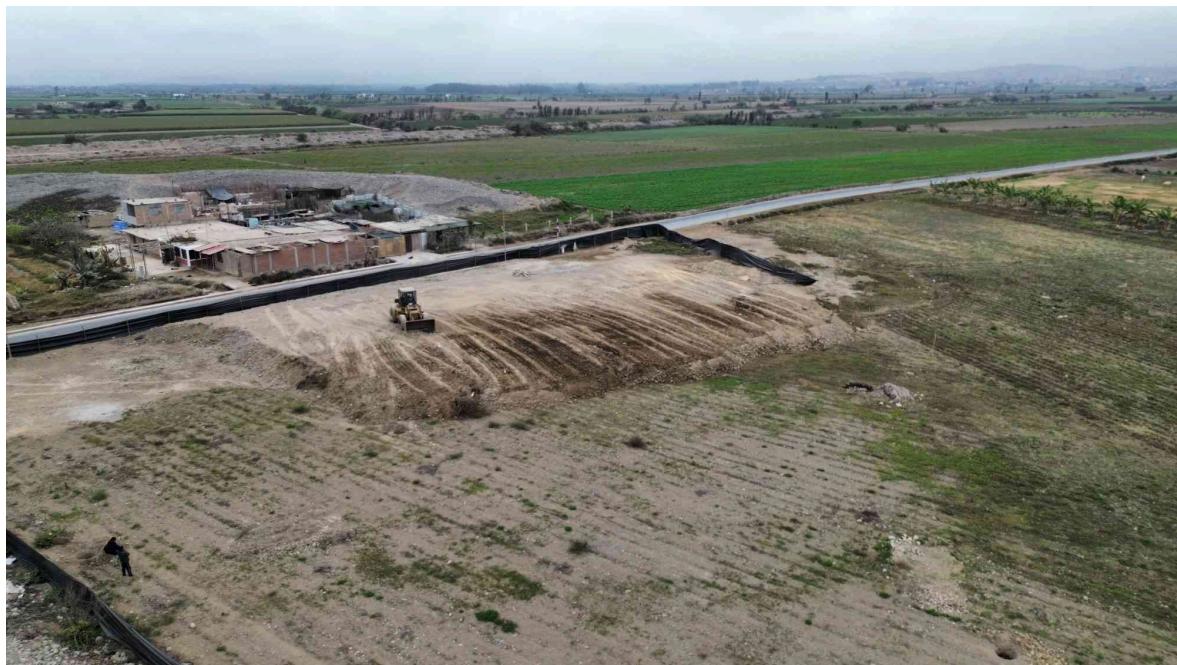
Durante el mes de septiembre, en el proyecto EL RANCHO, se completó exitosamente una fase crucial de movimiento de tierras y nivelación. Los trabajos se concentraron en la redistribución y conformación masiva del terreno, ejecutada con cargadores frontales, alcanzando un hito fundamental al lograr las cotas y pendientes proyectadas en gran parte del área. Este avance sustancial ha permitido preparar y dejar extensos sectores de la superficie en óptimas condiciones para dar inicio a las siguientes etapas constructivas, según lo programado.

Imagen 1: Movimiento de tierras y Nivelación

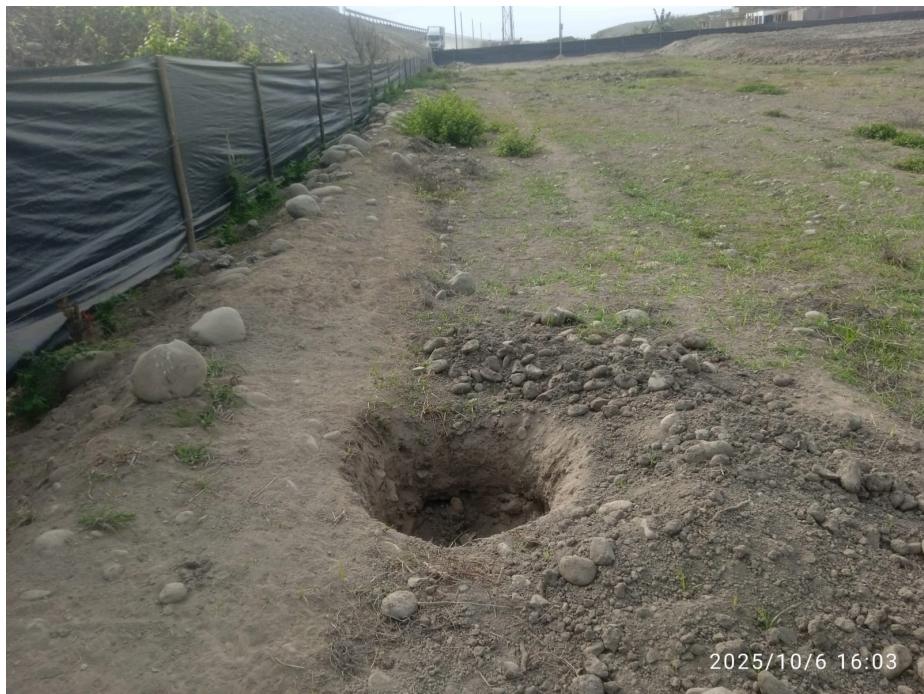
En el mes de septiembre se realizó la excavación de las cepas destinadas a los postes de luz del proyecto EL RANCHO. El trabajo consistió en el retiro de material natural hasta alcanzar la profundidad y diámetro establecidos en los planos. La excavación se ejecutó con retroexcavadora de brazo largo y apoyo manual para los acabados finales, cuidando la verticalidad de las paredes y verificando constantemente las cotas de diseño. El material excedente fue retirado y acopiado en zonas autorizadas, dejando las cepas listas para la instalación de las bases y el hormigonado.

Imagen 2: Excavaciones para Postes de Luz
